CHÂTEAU DE MONTSÉGUR, ARIÈGE, CLASSÉ MH

- MISSION DE DIAGNOSTIC -

PHASE 1 : URGENCES

MAITRE D'OUVRAGE : COMMUNE DE MONTSÉGUR

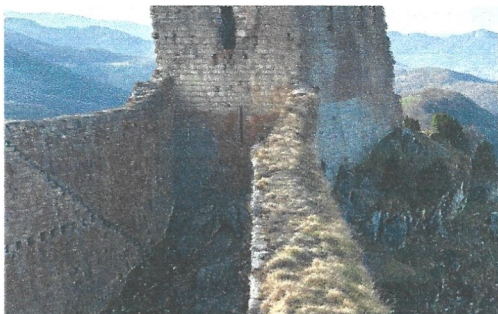
- L'arase du mur nord-est dans un état relativement correct. Elle a été reprise en 1999 par Olivier Naviglio sur le modèle des interventions de Stym-Popper, à savoir la mise en place d'un dispositif de végétalisation sur complexe drainant.
- L'arase du mur bouclier, accessible jusqu'à peu, est dans un état correct également.
- L'arase du mur sud, est plus préoccupante et des blocs semblent s'en être détachés récemment.

Arase du mur nord de l'enceinte

- Des clôtures grillagées autoportantes seront disposées aux deux extrémités de l'enceinte, laissant libres la vue et la traversée par les deux portes.
- L'enceinte sera sommairement contrôlée avec calage ou scellement des pierres instables.
- Le donjon bénéficiera d'une vérification soignée de ses arases avec scellement en recherche à la chaux.

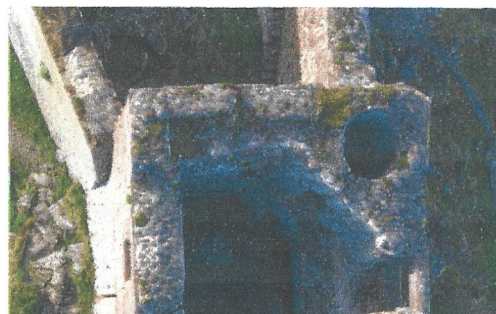
- Les arases sont toutes fortement désorganisées et d'importants blocs semblent instables. Aux arases s'ajoutent les vestiges d'appuis des différentes baies et le remplissage des reins de la voûte disparue. De plus, le faible recul empêche ici toute mesure proportionnée d'éloignement des visiteurs.

Arases désorganisées du donjon

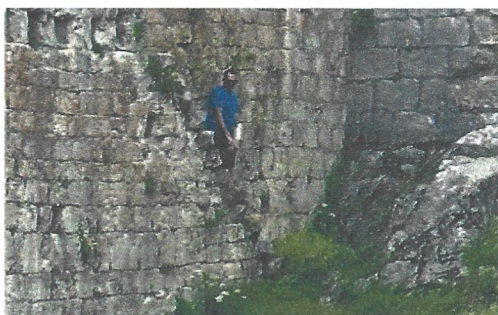
- Les deux escaliers anciens à l'ouest sont très dégradés. Si leur état dissuade, le danger y est décuplé : chute et chutes de pierres. Malgré un état quasi impraticable, nous avons pu observer plusieurs tentatives d'ascension pendant nos visites.

Escalier sud, encore emprunté...

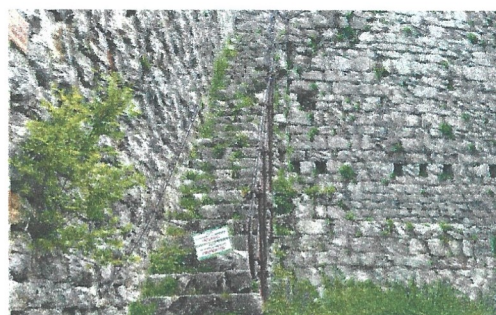
- L'escalier à l'est, repris par Stym-Popper, n'est pas stable mais offre un accès à l'arase du mur bouclier non protégé. La simple chaînette mise en place pour barrer le passage dissuade trop peu les visiteurs curieux.

Escalier du bouclier, encore emprunté...

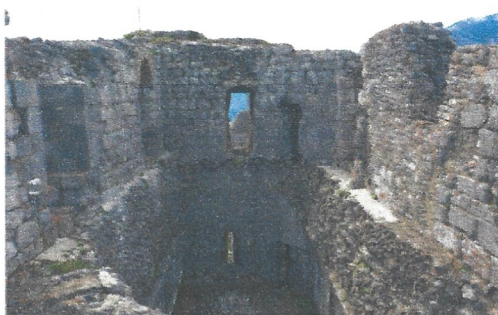
Arases du donjon

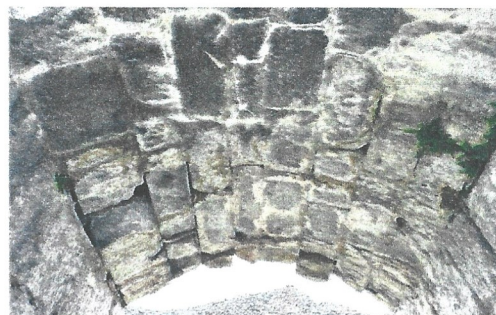
La porte nord subit directement les conséquentes pénétrations d'eau au cœur des maçonneries. Le profond déjointoiement et la perte du blocage intérieur a désorganisé la bonne répartition des charges et certains voussoirs ont fendu. Si le désordre reste encore limité et ne menace pas la structure, la chute d'éléments conséquents sur ce passage fréquenté est inquiétante.

Intrados de la porte nord

- Un cintre, maintenant le passage, sera installé dans la porte nord. Son dimensionnement permettra le calage général de la voûte et non la reprise totale des efforts. Il n'y a en effet pas d'affaissement de l'arc, mais seulement des éclats de voussoirs. Ce cintre débordera légèrement du côté intérieur afin de prémunir des chutes de parement et de se raccorder au filet.
